Slibmonitoring

Noordzee

Veldverslag

Meting 02-03 maart 2010

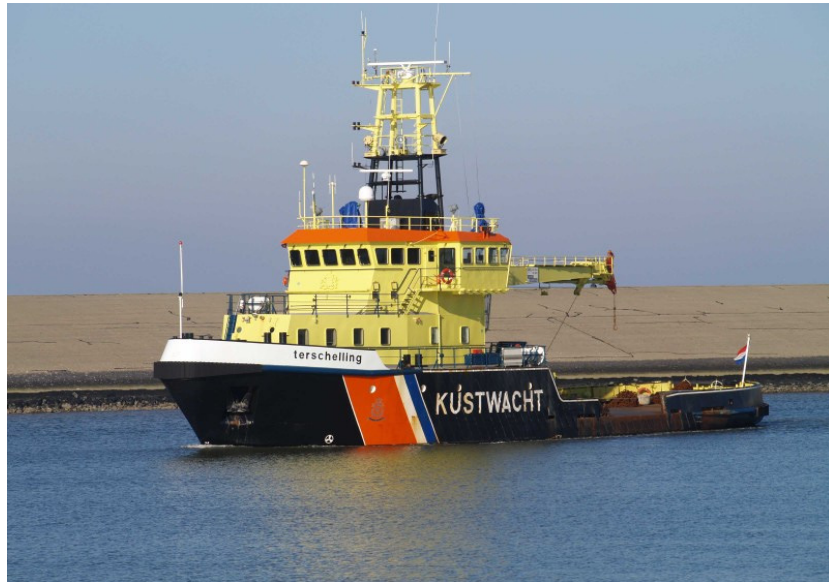
De gegevens zijn verzameld door het Medusa meetsysteem achter het betonningsvaartuig de Terschelling over de bodem te laten slepen.

Figuur 1: betonningsvaartuig de Terschelling.

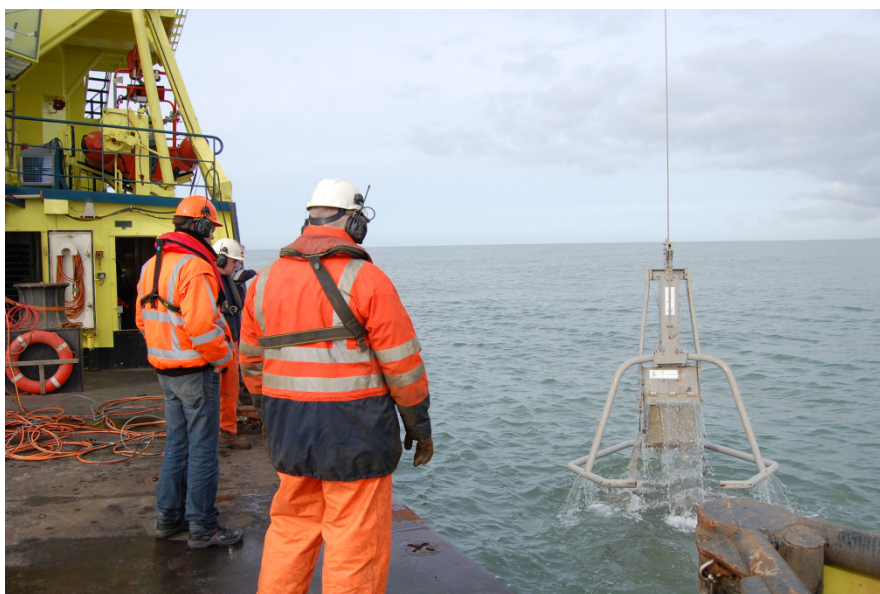
Figuur 5: de Boxcorer wordt aan boord gehaald.

Op 3 maart werden de monsters genomen die gebruikt werden om de Medusa data te ijken en die in het lab zullen worden geanalyseerd op o.a. korrelgrootte. Het nemen van happen verliep over het algemeen goed. Er werd gebruikt gemaakt van de boxcorer die ook in de eerste meting was gebruikt. Voordeel hiervan is dat deze grotere happen neemt, maar het nadeel is dat hij (wederom) enigszins lekte, waardoor in sommige gevallen wat monstermateriaal wegspoelde. Hoewel dit niet ideaal was, konden de monster wel gebruikt worden. Er bleef genoeg materiaal over en de monsters konden aan de zijde worden genomen die niet lekte, waar doorgaans geen sporen van wegspoelen te zien waren. De schelpen spoelden niet weg. Het eventueel overgebleven water werd voorzichtig afgeschept, waarna een steekbuis werd geplaatst. Vervolgens werden de laboratoriummonsters afgenomen waarna de boxcorer over de zeef tafel werd geleegd. Uit het materiaal dat in de 2mm zeef achterbleef werden de levende schelpdieren gezocht, die daarna direct werden ingevroren voor later onderzoek. Van ieder monster werden foto's gemaakt en een ruwe beschrijving van o.a. schelpenvoorkomen en bodemsamenstelling. Op locaties CC2N en AA2 werden 5 extra happen genomen met enkele meters afstand tot elkaar om onderzoek te kunnen doen naar de dichtheid van schelpenvoorkomens ter plaatse. Ook werd van iedere hap een steekbuismonster genomen. De eerste indruk was dat er soms een redelijk groot verschil kan zitten in monsters van dezelfde locatie, maar vooral dat er tijdens deze monstersessie in vergelijking met de monsters van februari veel meer (kleine) Ensis gevonden werden. Twee monsters bij AA2 konden in de zeef tafel niet goed worden uitgespoeld, omdat er een laag taaie klei in voorkwam waardoor er een grote brij ontstond. Hier zijn mogelijk een aantal schelpen over het hoofd gezien.
