Slibmonitoring

Veldverslag

Meting 16-17 februari 2010

Titel:	Monitoring van het slibgehalte in de toplaag van de zeebodem
Medusa Project:	2009-P-206
opdrachtgever:	Deltares/ Stichting La Mer Dhr. J. de Kok
Medusa Rapport/versie:	2009-P-260-veldverslag meting 4
Datum rapportage	22/02/2010
Opdracht:	Monitoring van slibgehalte en bodemligging voor de kust van Petten/Egmond
Medusa Projectleider:	S. de Vries
Rapportage:	W. Rooke
Operators Medusa	W. Rooke, M. Huizenga
Datum uitvoering	16 en 17 februari 2010

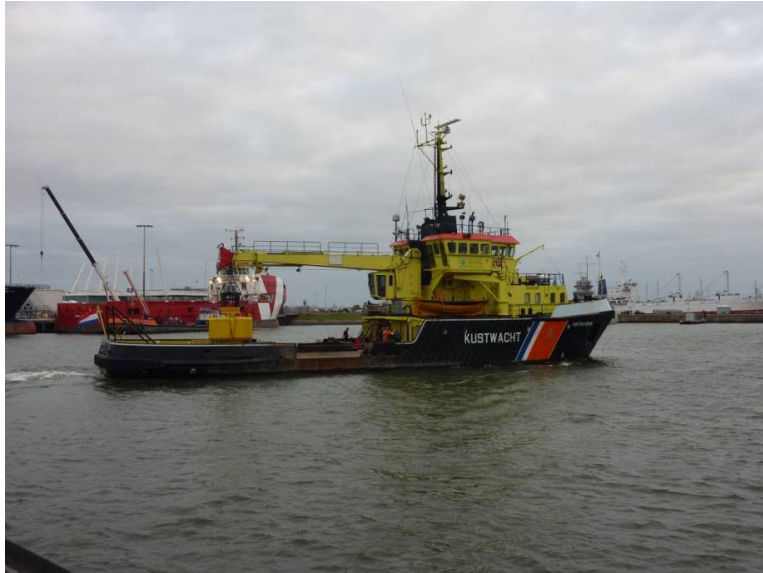
De gegevens zijn verzameld door het Medusa meetsysteem achter het betonningsvaartuig de Rotterdam over de bodem te laten slepen.

Figuur 1: betonningsvaartuig de Rotterdam in Den Helder.

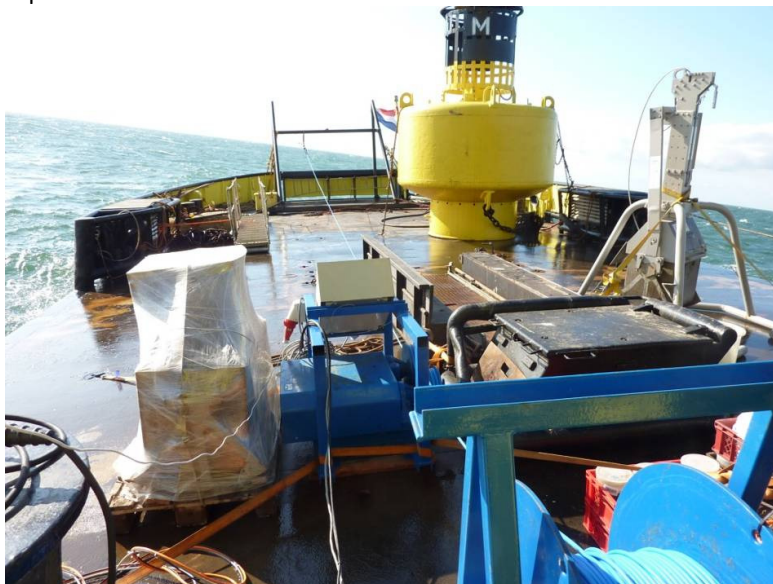
Figuur 2: kabelhaspel en lier van het Medusa-systeem. De kabel loopt via achtersteven overboord.

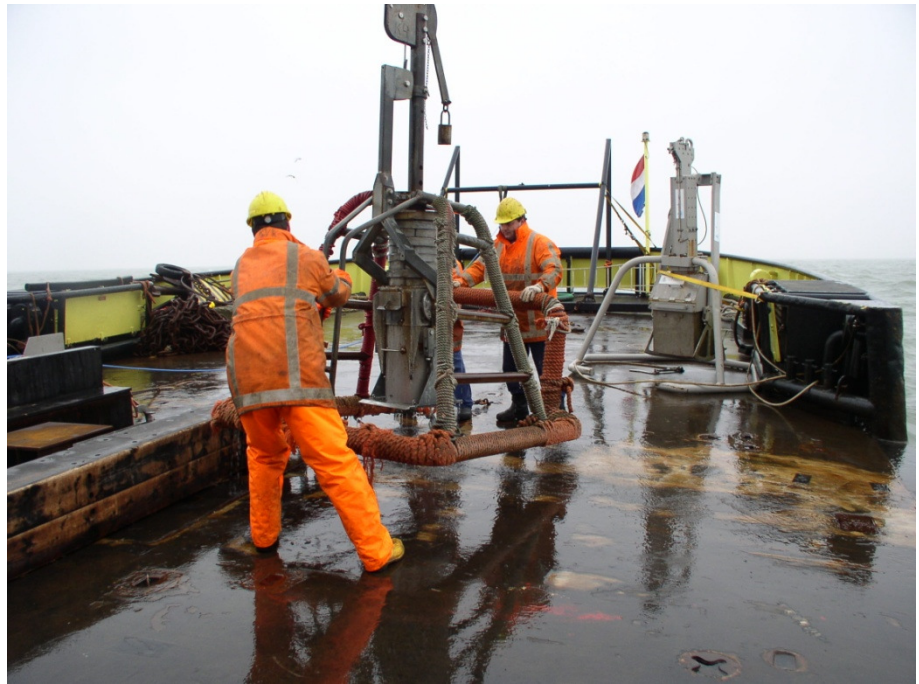
Figuur 5: de Boxcorer wordt aan boord gehaald.

Het nemen van happen met de boxcorer verliep over het algemeen goed. Af en toe moest een hap opnieuw worden genomen omdat er geen of zeer weinig materiaal werd meegenomen omdat de happer kennelijk niet diep genoeg de bodem in gedrukt werd, of doordat de klep niet, niet tijdig, of niet goed sloot. Het overtollige water werd voorzichtig met een plastic bakje afgeschept, waarna een steekbuis werd geplaatst. Vervolgens werd materiaal afgenomen t.b.v. korrelgrootte- en medusa analyse en werd een foto gemaakt en een ruwe beschrijving genoteerd. Het materiaal dat overbleef werd in de 2 mm zeef uitgespoeld zodat de levende schelpen eruit gehaald konden worden. Het NIOZ gaat dit materiaal nader inventariseren.
